COMUNE di ACCUMOLI

Ordinanza n. 33/S del 10.10.2016

Messa in sicurezza immobile ubicato in fraz. Cesaventre.

Identificazione catastale: fg. 73 part. 194

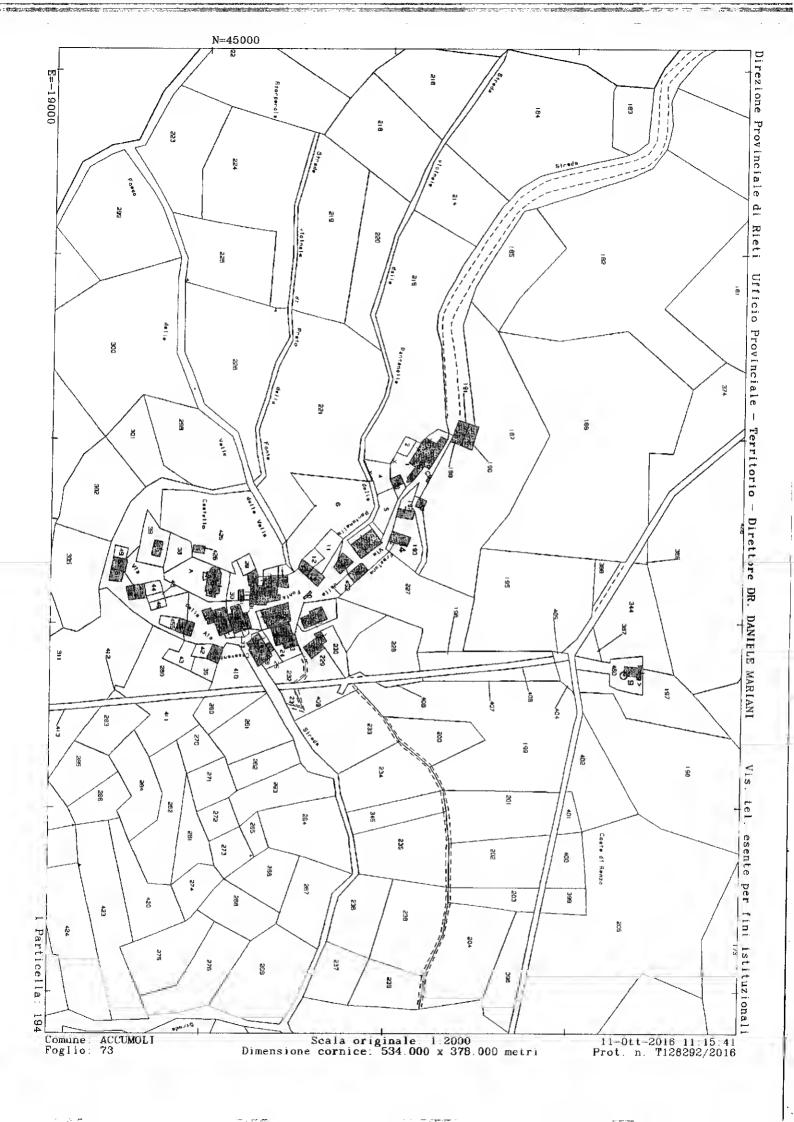
Dato atto che ii fabbricato sito presso la frazione Cesaventre censito ai N.C.E.U. al fg. 73 part. 194, individuato nella planimetria allegata, è stato fortemente danneggiato dal sisma;

"L'edificio presenta un danno strutturale preesistente all'evento sismico del 24/08/2016 ad eccezione di un locale spanciamento in corrispondenza di due aperture della facciata principale.

Le criticità sono tali per cui l'intervento necessario per l'eliminazione del rischio esterno sulla strada di accesso alla frazione in oggetto consiste nella cinturazione della scatola muraria a partire dal primo piano con eventuale contrasto interno.

La messa in sicurezza del fabbricato sopra descritto censito al N.C.E.U. al fg. 73 part. 194 di proprietà del Sig. Serpini Luigi nato ad Accumoli il 25.01.1958 mediante ".... cinturazione della scatola muraria a partire dal primo piano con eventuale contrasto interno" come indicato nel verbale del GTS del 19.09.2016, da parte dei Vigili del Fuoco senza oneri a carico della proprietà, al fine di assicurare la tutela della pubblica incolumità e la riapertura della viabilità;
